大規模災害時における被災箇所調査の効率化と官民協働のあり方

まき ずみ たつ のり
 牧 角 龍 憲

九州共立大学 総合研究所
 所長

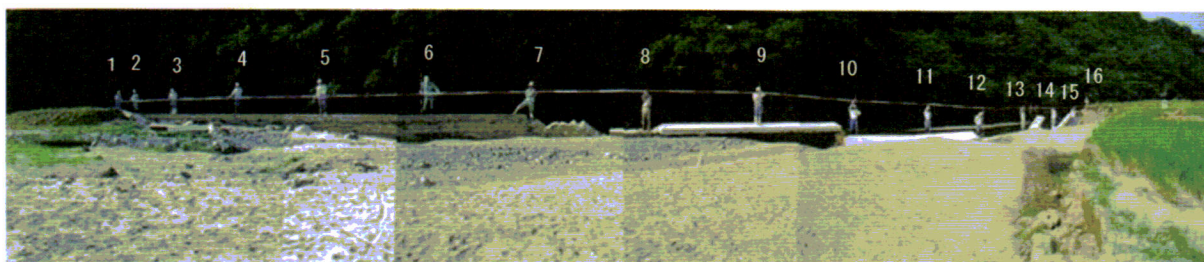
図-1 河川被災箇所の全景写真の例

全景写真は、被災箇所の全延長が分かるように、起終点には必ずポールを立て、且つ距離が判別できるようにリボンテープを張って撮影することになっている。このとき、テープがたるまないよう5m毎に1名配置とした場合、図-1に示すように、長い延長ではかなりの人員を要することが分る。

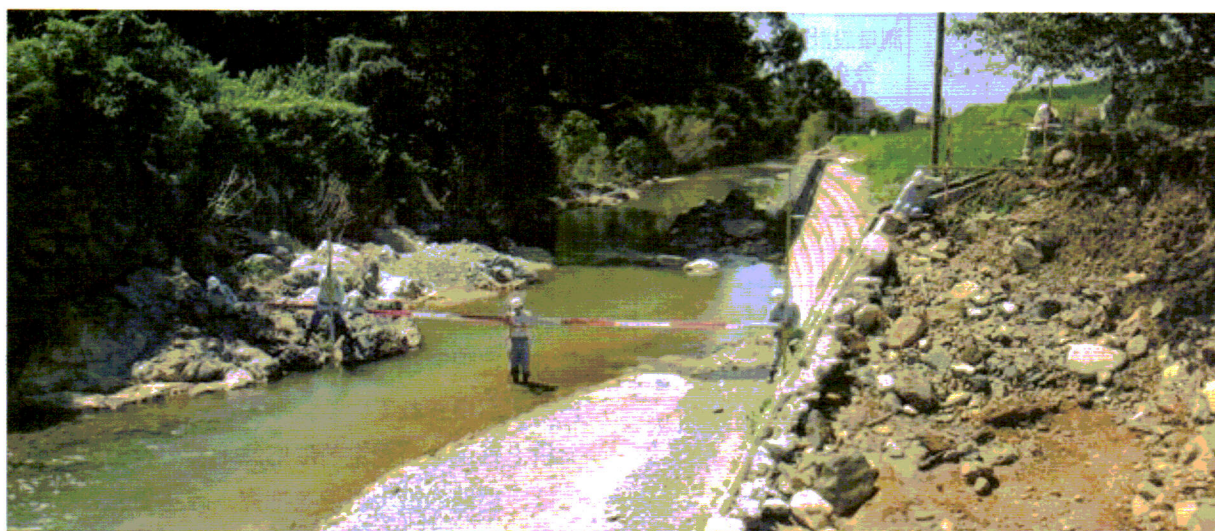
図-3 河川被災箇所の横断写真の例

横断写真は、復旧工法を検討するために重要な写真であり、ポール・リボン・スタッフ等を用い、横断地形が容易に判断できるよう工夫することになっている。このとき、河川被災箇所においては、河川に浸かってポールやテープを保持するための人員を配置する場合（図-2）があり、危険な状態での作業を伴うことになる。また、河岸や護岸など変化点が多く、図-3に示すように、少なくとも5～10人の人員を要する場合がほとんどである。
