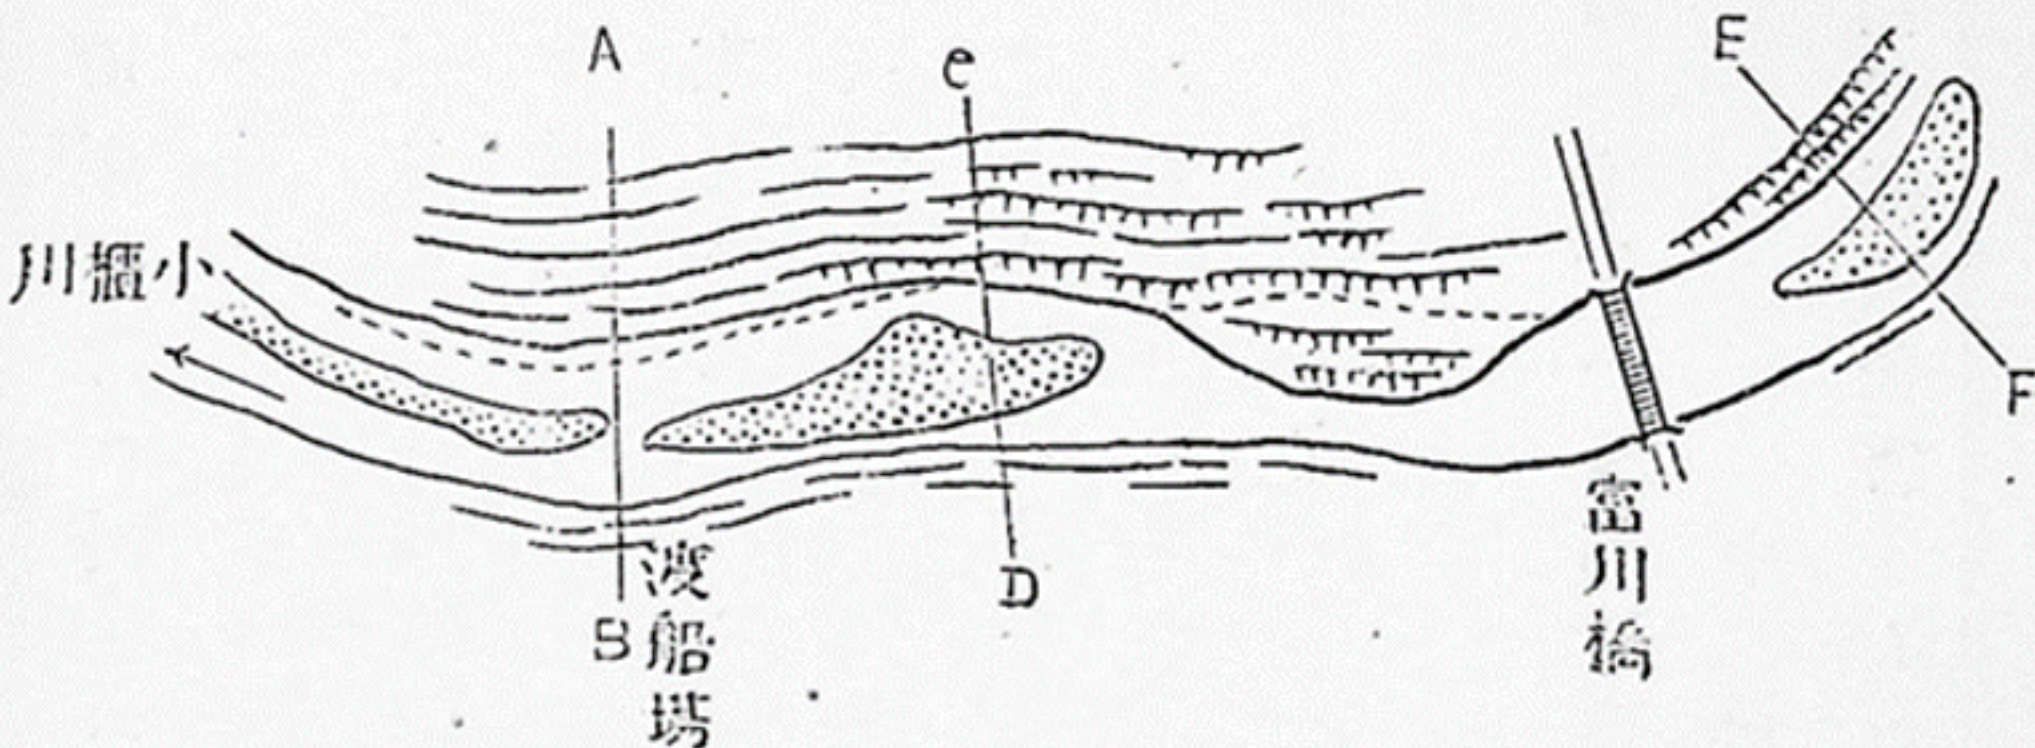
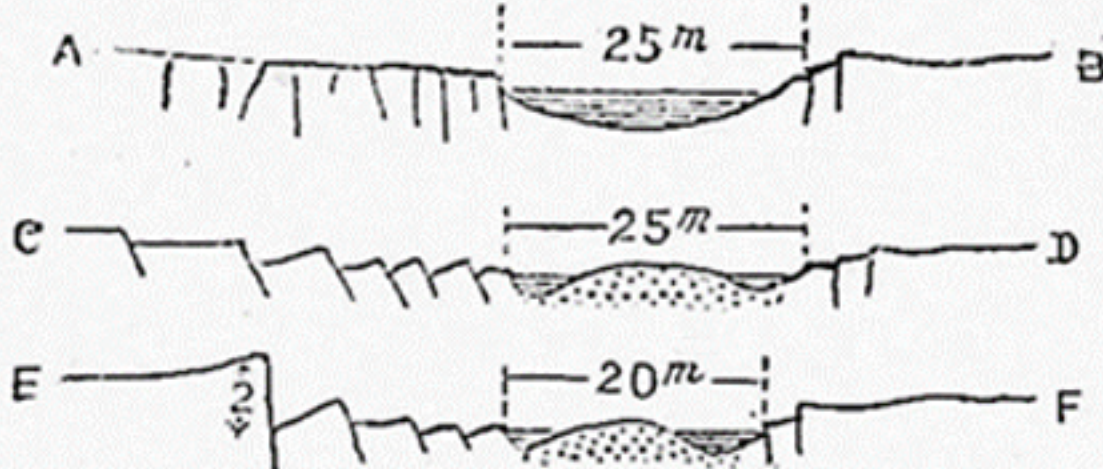
- - - 震災前  
 河岸線  
 ●●● 震災後  
 生ジタル中島  
 ≡ ≡ ≡ 裂罅  
 階段狀裂罅

図8 小櫃川富川橋の地すべり(地点26)地質調査所(1925b)
