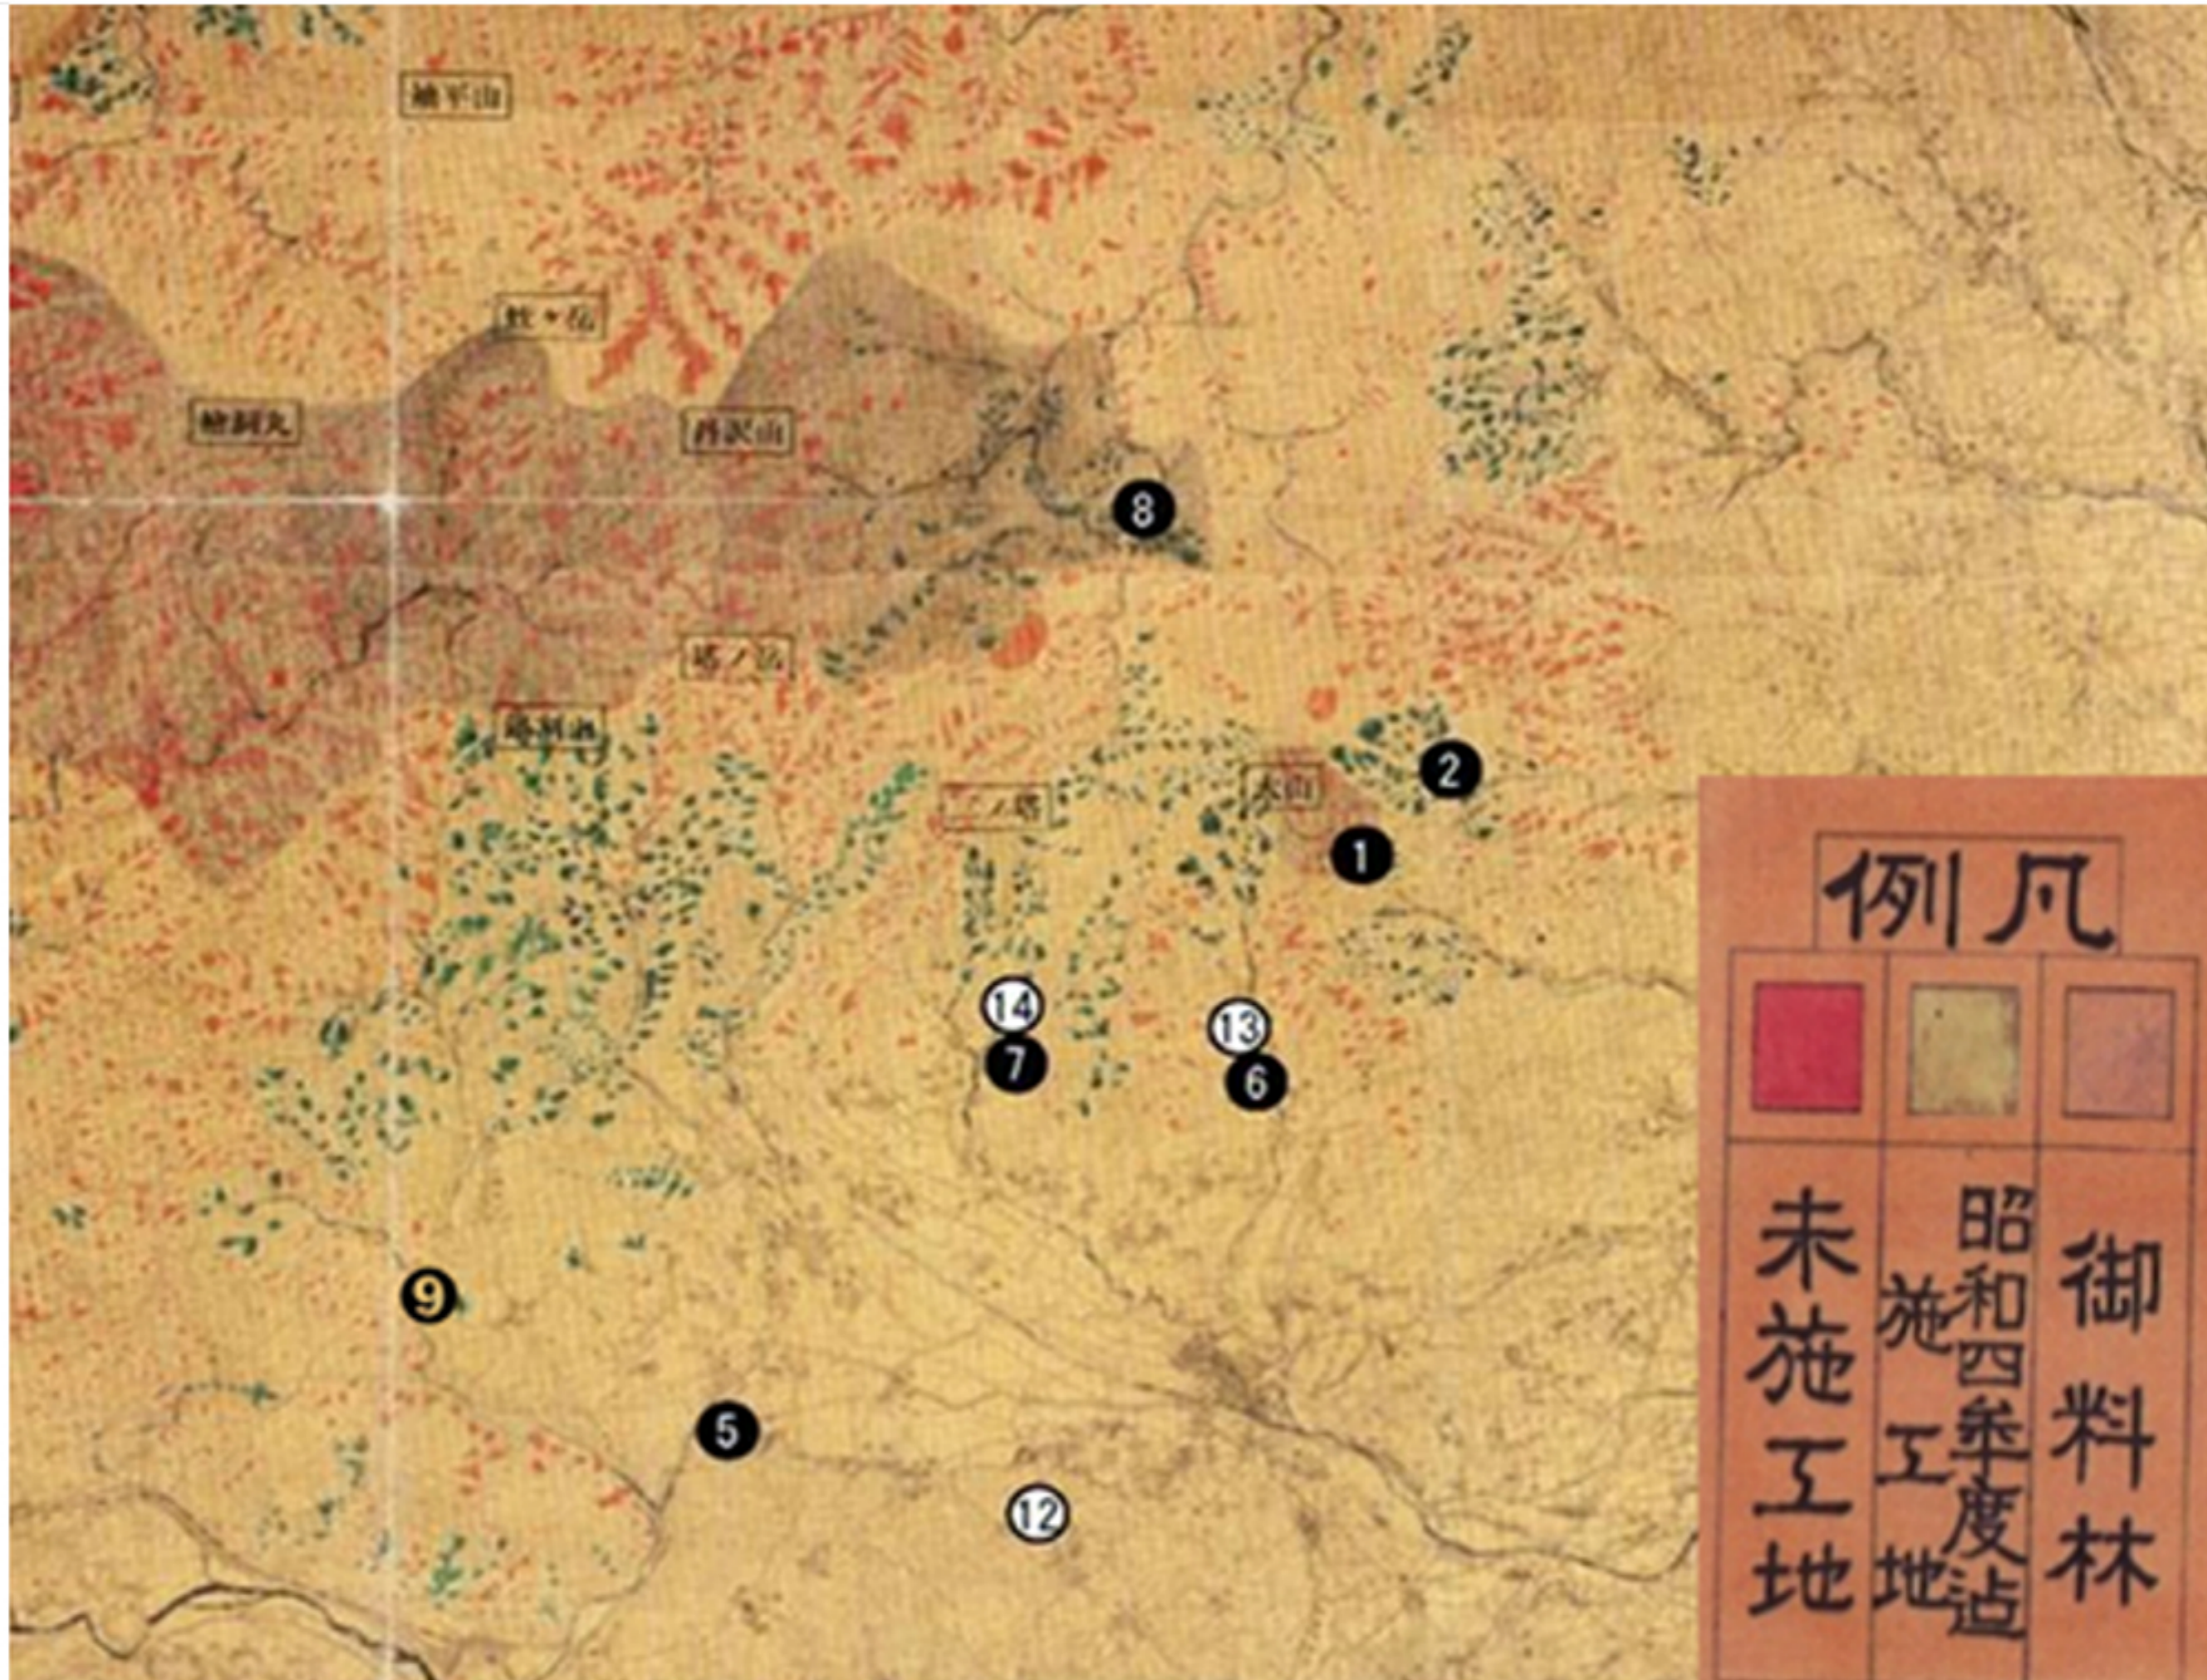
図2 神奈川県荒廃林野復旧事業図（丹沢山地）の丹沢山地東部（井上編著，2013）  
土砂災害地点（○数字は地震直撃，●数字は2週間後の豪雨による土砂災害）
