図1 伊勢原市大山・阿夫利神社参道周辺で2週間後に発生した土石流の被害分布
(建設省砂防部, 1995; 井上編著, 2013; 井上, 2017)

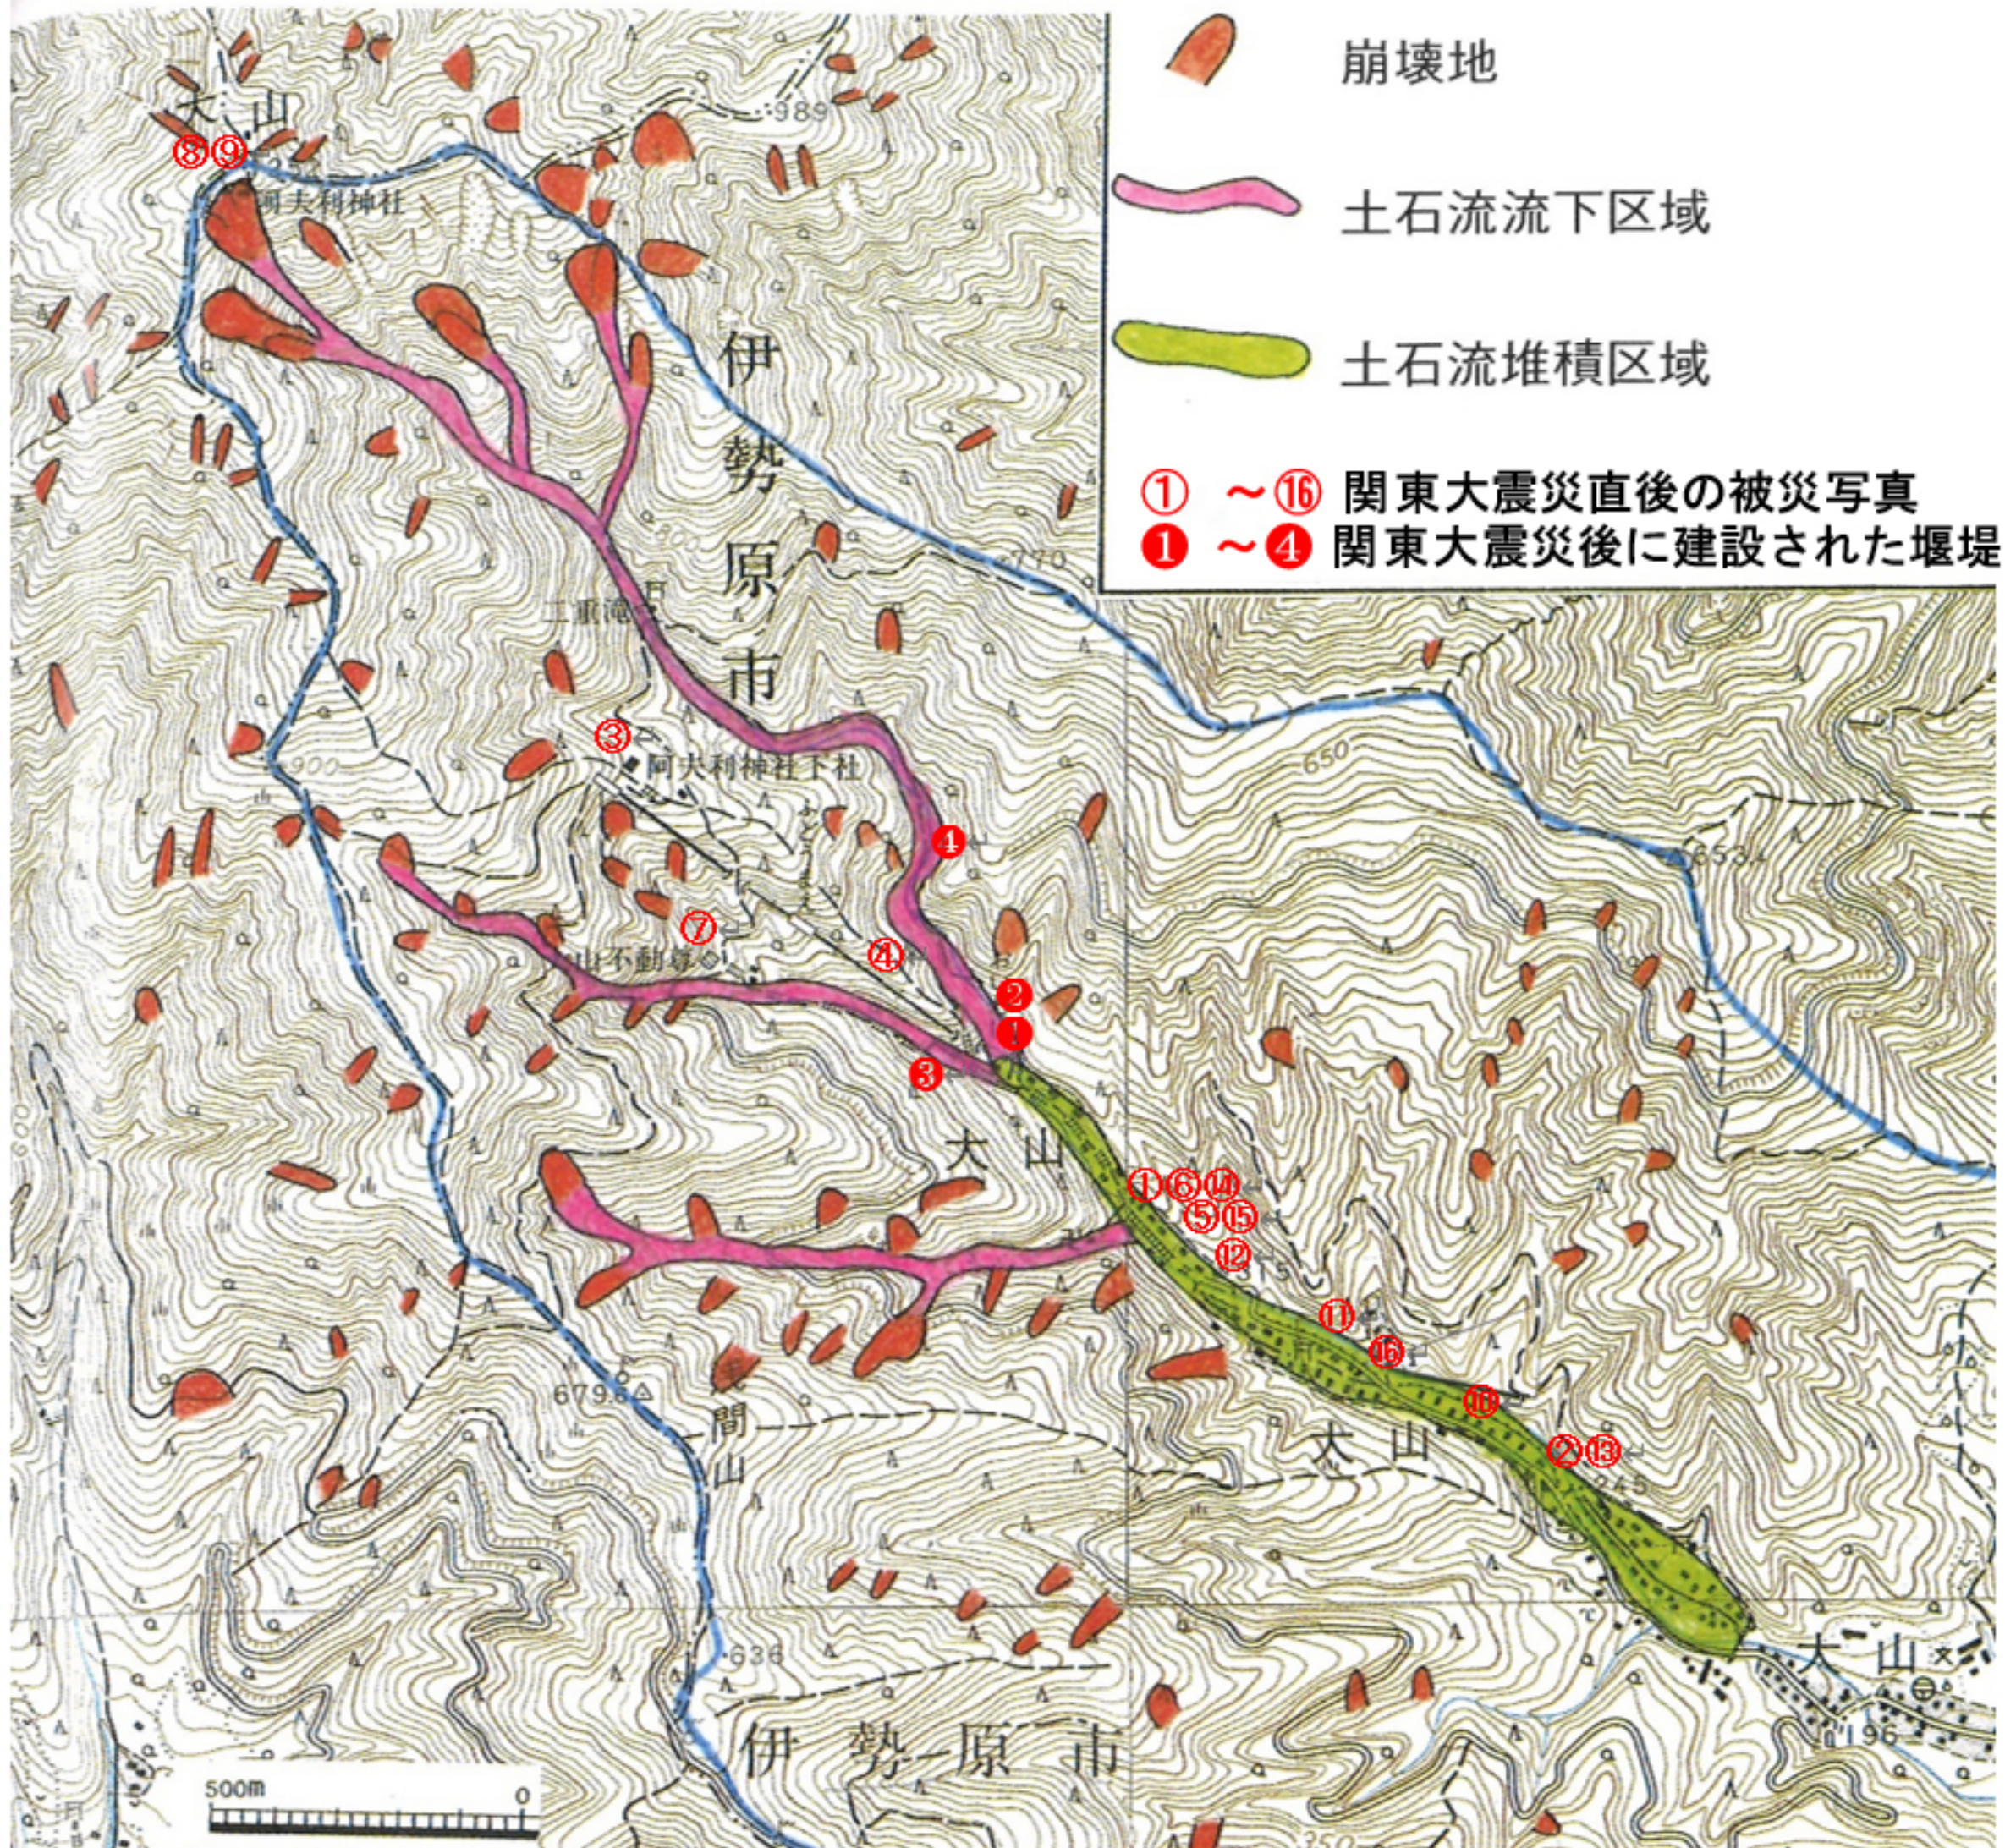
① ~ ⑯地点は関東大震災当時の写真(伊勢原市教育委員会所蔵) ①~④地点は砂防堰堤
