# 打設後 25 年が経過した新素材アンカーの現状

Current status of new material anchors after 25 years

吉田 宏\*, 石崎 則昭 (株式会社 興和)

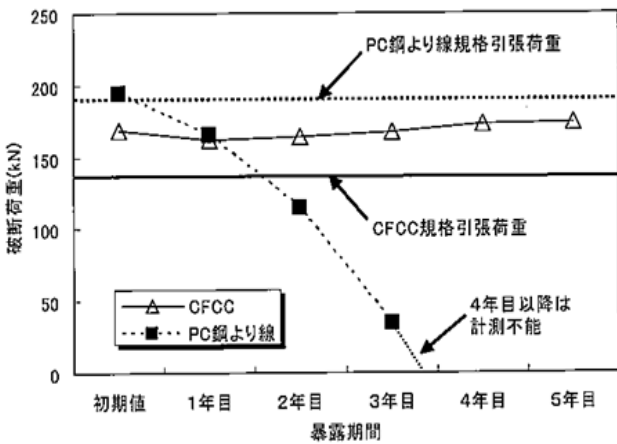
図-2 試験体の強度変化 (屋外暴露)

CFCC においては、孔内、屋外ともに 5 年間経過しても、規格引張荷重を十分に得られていた。それに

対し、PC 鋼より線は腐食が著しく孔内暴露の試験体は 3 年以降、屋外暴露の試験体は 4 年目以降には劣化により、試験を行う事が不可能であった。

CFCC が高腐食環境下でも長期的に安定した性能を維持できることを確認するために、温泉地すべり地である大分県別府市明礬地区において CFCC を 5 年間の孔内暴露及び屋外暴露をし、それらを試験体として引張り試験を実施し、PC 鋼より線との強度比較を行った。

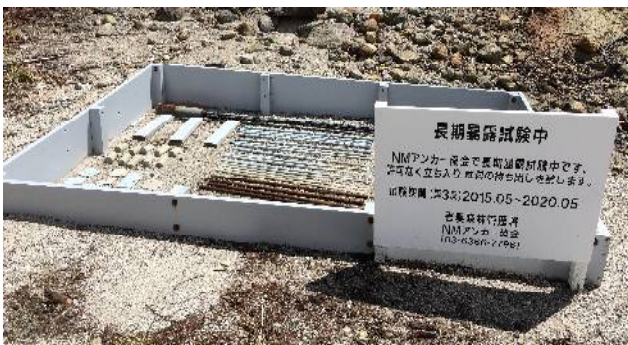
写-1 屋外暴露実施状況 (万座温泉)

現在でも明礬温泉と万座温泉で、屋外による長期暴露を実施している(写-1)。

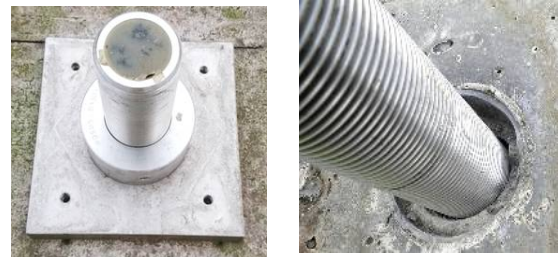
写-2 アンカー頭部

既存アンカーは、キャップ内防錆剤が充填されていない状態で放置されていたが、アンカー頭部は腐

食もなく、浮き錆もない健全な状態を維持していた(写-2)。

その後キャップを外したまま約 6 ヶ月放置し、再度頭部の状況を確認した。その際にナットを取り外し、定着具周りの状況を確認したが、以前と変わらず、健全な状態であった(写-3)。

写-3 アンカー頭部
