関東大震災による山崩れ地帯概況図と林野被害区域

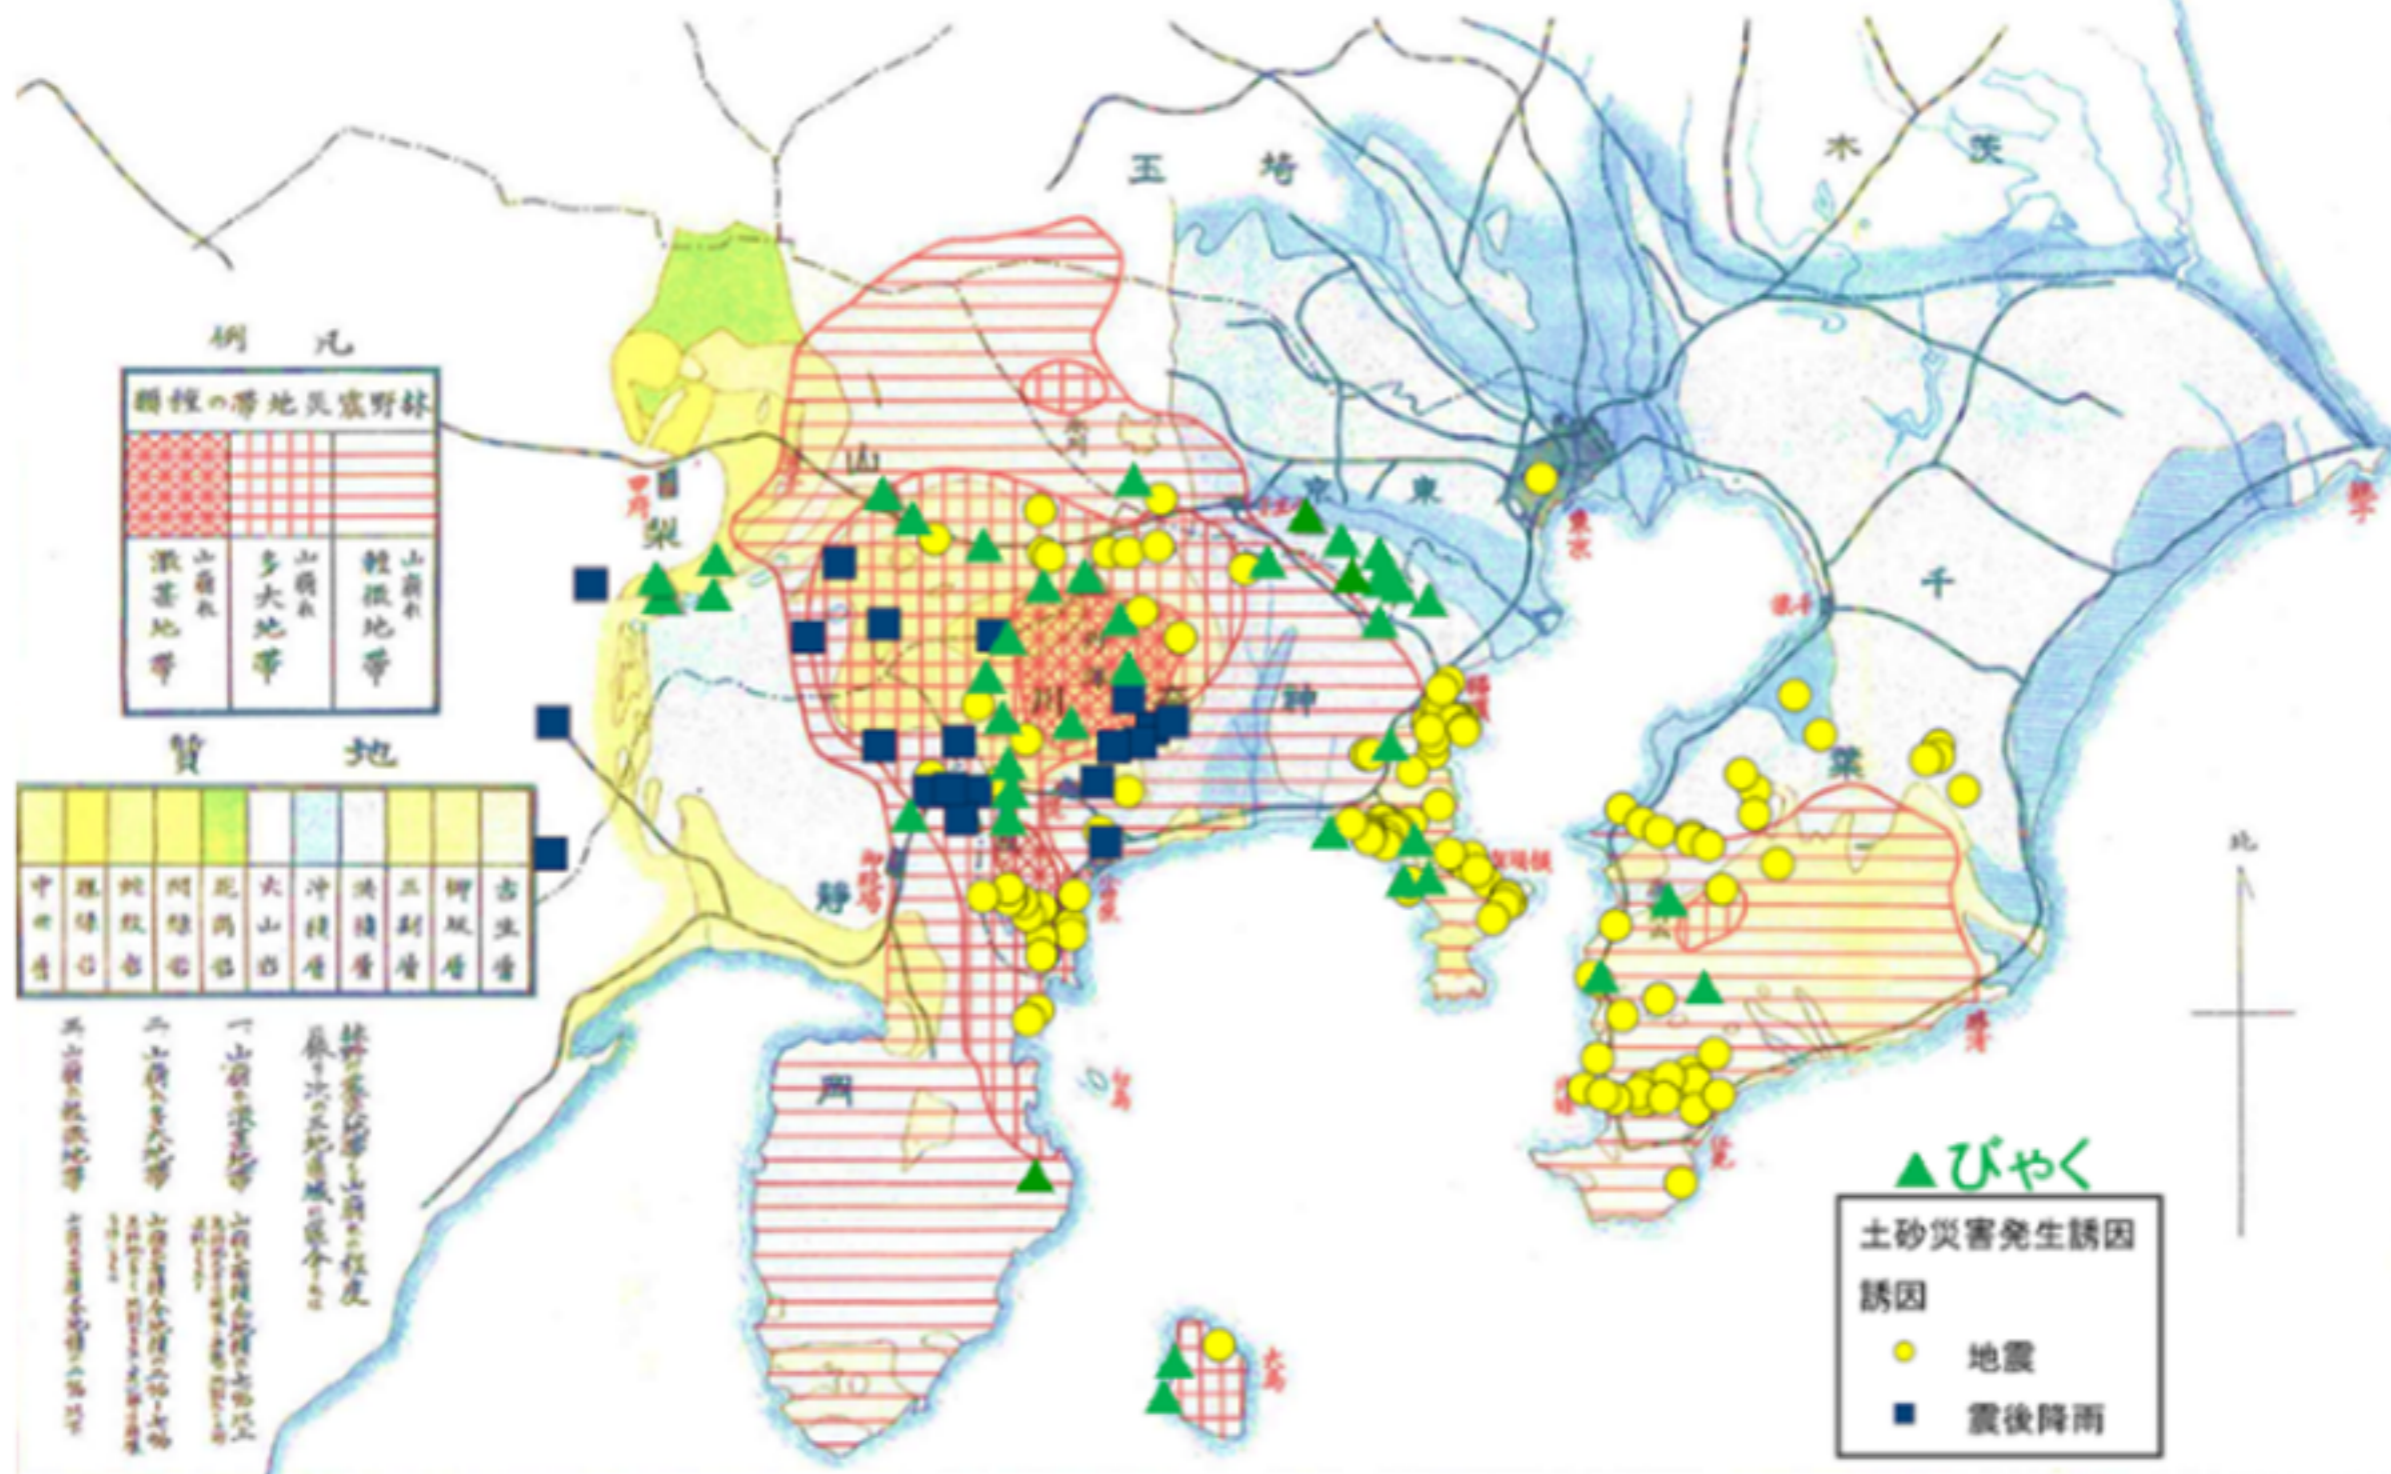
図8 関東地震による林野被害区域「山崩れ地帯」概況図と関東地震による土砂災害地点
井上（2013）に伊豆大島を追記，▲びやくの地点を追記（井上，2014，相原・井上（2016）
